ANÁLISE DE CAUSA RAIZ DE UMA FALHA DE UM CILINDRO HIDRÁULICO DE UMA RETROESCAVADEIRA

ANALYSIS OF THE ROOT CAUSE OF A FAILURE IN A HYDRAULIC CYLINDER OF A RETRO BULLDOZER

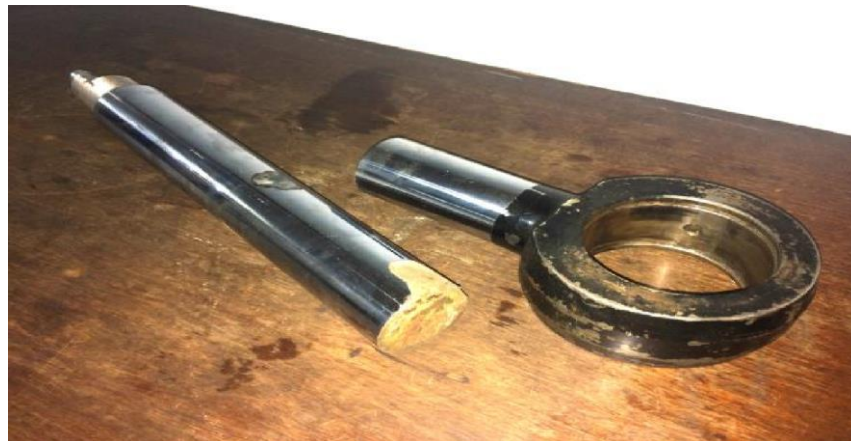
O operador relatou para o mecânico que ao realizar um trabalho de escavação em uma propriedade rural, uma pedra veio a se chocar na haste do pistão, quando o cilindro estava todo estendido, ocasionando a falha da Figura 2.

Figura 2: Falha do componente.

A haste fraturada possui diâmetro externo de 46 mm, comprimento total de 610 mm, uma das pontas possui rosca externa de 1 1/2" (38,10 mm) e passo de rosca 8 fios por polegada e na outra extremidade da haste contém um olhal para eixos de 80 mm de diâmetro.

Com isso, a haste do pistão teve que ser substituída e, a peça com a falha ficou à disposição do grupo realizar a análise.

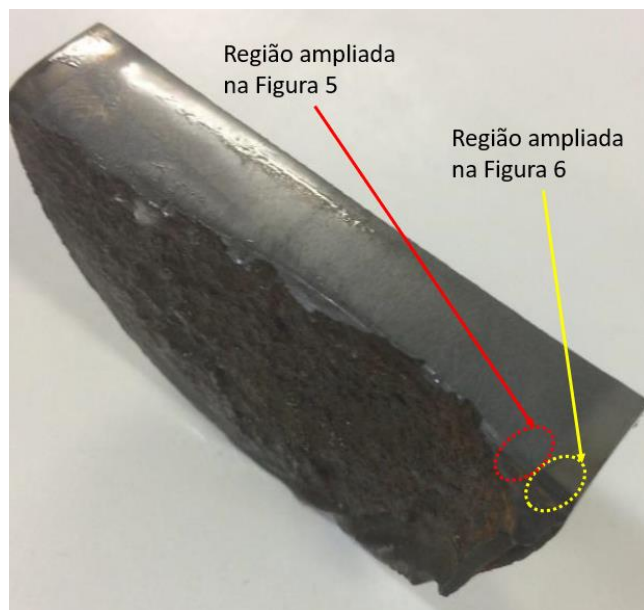
Figura 4: Corpo de prova.

Pode-se ainda se observar na Figura 4 a zona de rompimento conhecida como região de ruptura catastrófica, a qual acontece no instante que a trinca passa a se demonstrar críticos para os níveis de tensões considerados em seu meio de trabalho.

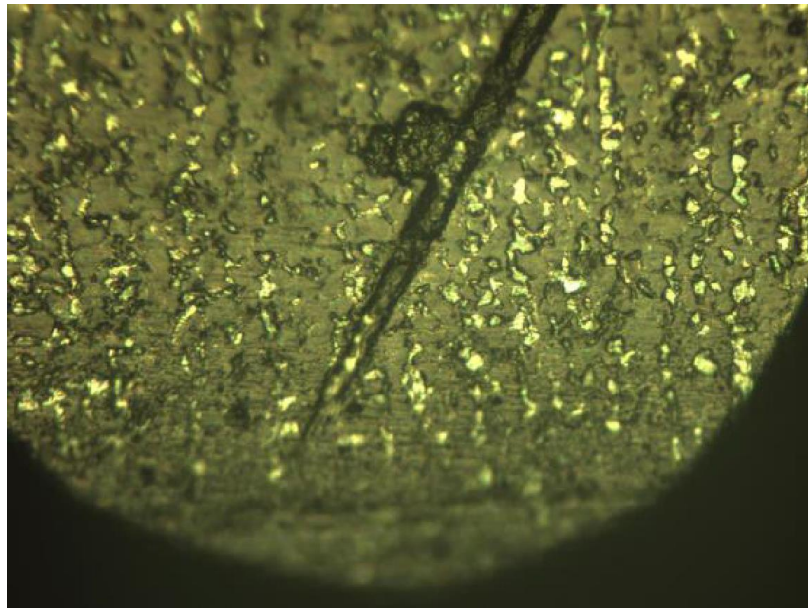
O próximo passo foi analisar o corpo de prova no microscópio do laboratório de metalografia da FAHOR. Observa-se na Figura 5, o aparecimento de um fenômeno denominado nucleação, que consiste em uma trinca, que com o passar de seus ciclos de uso se propaga até atingir zonas de tensões críticas para ruptura do componente.

Figura 5: Falha interna na seção do material.

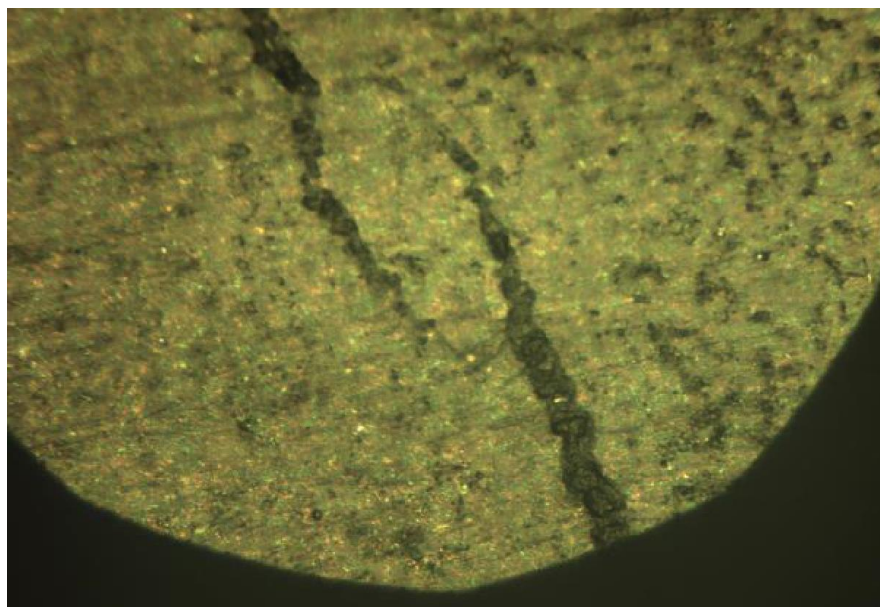
Além disso, com a Figura 6 mostra-se a representação da superfície de fratura que possivelmente ocorreu por impacto. Nota-se o ponto de iniciação da trinca, onde no caso apresentado se encontra na zona de transição do material que em sua manufatura foi submetido ao processo de tratamento superficial para o restante do corpo que ainda se encontra em seu estado de material nodular.

Figura 6: Falha na zona limite de tratamento térmico.

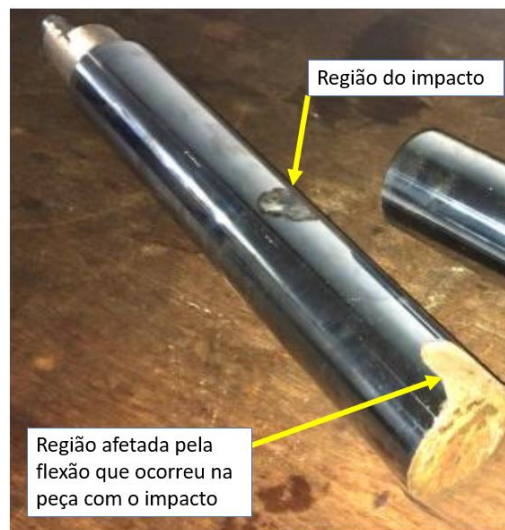
Com as análises realizadas, foi possível encontrar possíveis causas para a falha. Comparando os resultados das Figuras 5 e 6, com a peça que é mostrada na Figura 7, pode-se definir que a peça sofreu um impacto que veio a gerar uma flexão no ítem e como consequência se ocorreu a falha. Além disso, foi possível comparar as Figuras 5 e 6 com fotos do laboratório de metalografia e, com isso, comprovar que o ítem é fabricado com Aço SAE 1045 normalizado como material base e revestido de cromo duro com tratamento térmico.

Figura 7: Evidencias da falha.

Concluiu-se no presente estudo de caso apresentado que a causa raiz da ruptura do componente ocorreu devido à falha na região interna, propagando-se posteriormente para região limite do tratamento térmico. Esse fenômeno elevou o material à uma zona crítica de tensão acarretando no posterior rompimento do componente.

Além disso, podemos concluir que a peça não falhou por fadiga, porque o operador relatou o impacto ocorrido durante a operação da máquina, porém a área da falha não apresentou marcas de praia que são características de falhas que ocorrem por fadiga. Portanto, a causa raiz da falha foi o impacto que a haste do pistão hidráulico foi submetida.
