ANÁLISE METALOGRAFICA PARA ENCONTRAR O MOTIVO DA FALHA DE UM MATERIAL: ESTUDO DE CASO

^{1, 2, 3, 4} FAHOR, Curso de Engenharia Mecânica, Faculdade Horizontina, Campus Arnaldo Schneider, Avenida dos Ipês 565, Horizontina, RS, Brasil

METALLOGRAPHIC ANALYSIS TO FIND THE REASON FOR THE FAILURE OF A MATERIAL: CASE STUDY

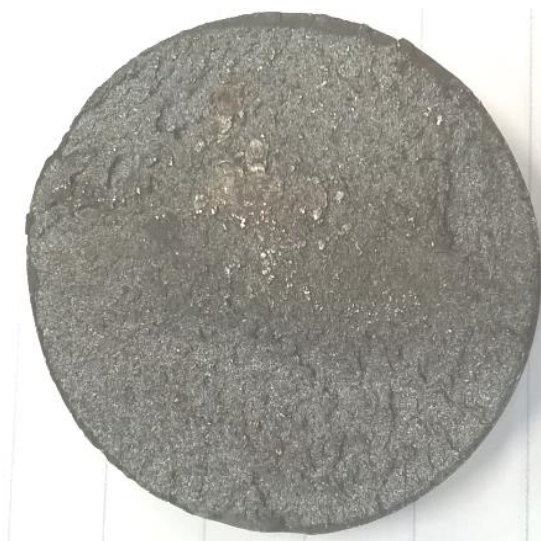
Figura 2: Material a ser estudado

A peça da qual será feita a análise metalográfica é um componente de aço com um diâmetro de 1 ½”, utilizado em uma plantadeira, conforme mostrado na figura 2.

Analisando a figura 2, podemos observar que no canto superior da peça há uma área superficial menos rugosa. Isto se deve possivelmente a uma trinca ou outro defeito interno que o material possuía, onde teve um crescimento lento, e após um determinado número de ciclos, o restante da área da peça acabou fraturando de forma frágil, possivelmente devido a um impacto que a peça tenha sofrido durante seu uso.

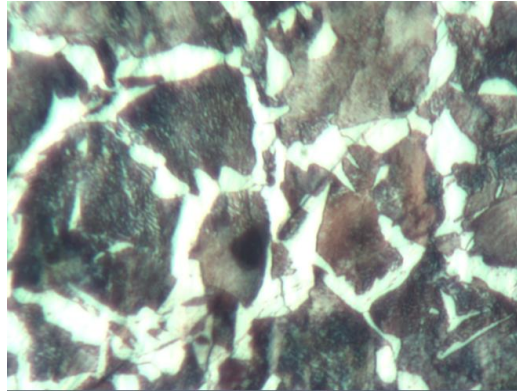
Figura 4: Microestrutura do corpo de prova visto do microscópio.

A figura 4 mostra a estrutura do aço analisado com uma aproximação de 500 μ m e, contando com o auxílio de apostilas que apresentam a estrutura de vários materiais, na figura 4 podemos ver a estrutura do aço 1045, recozido e através de uma análise chegou-se à conclusão que o material, no qual foi realizado a metalografia, trata-se de um aço SAE 1045 recozido. O tratamento de recozimento no material, vem em concordância da necessidade de um material que obtenha melhores propriedades mecânicas.
