**ANÁLISE DO EFEITO DO DESGASTE DE UMA FERRAMENTA
DE METAL DURO NA USINAGEM DE UM AÇO SAE 1020 NA
INTEGRIDADE DA SUPERFÍCIE.**

ZUGE, Arthur Carlos ¹; JASKOVIK, Fernando¹; HENKES, Leonardo¹;
CAMARGO, Jonathan Felipe¹

¹ FAHOR, Curso de Engenharia Mecânica, Faculdade Horizontina, Campus Arnaldo Schneider, Avenida dos Ipês, 565, Horizontina, RS, Brasil.

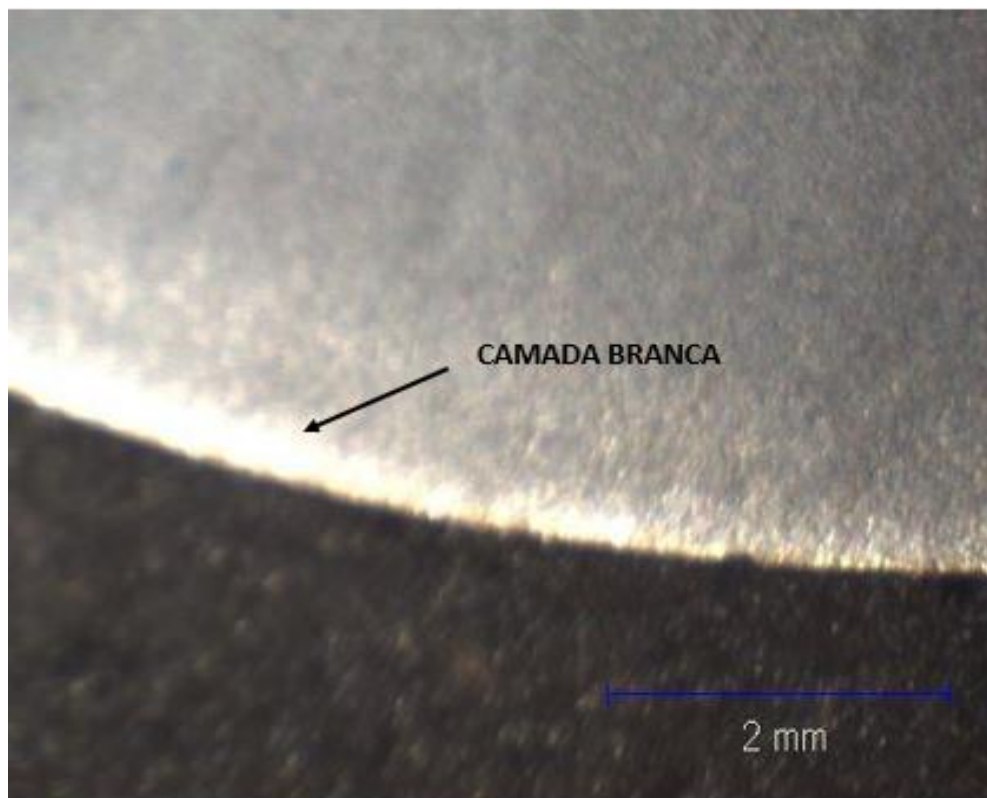
Na Imagem 2, pode-se perceber a formação da camada branca ao entorno da peça usinada, esta camada se faz presente pelo desgaste da ferramenta devido a danos térmicos que ocorreram durante o processo de usinagem.

Imagem 2: Superfície usinada com formação de camada branca.

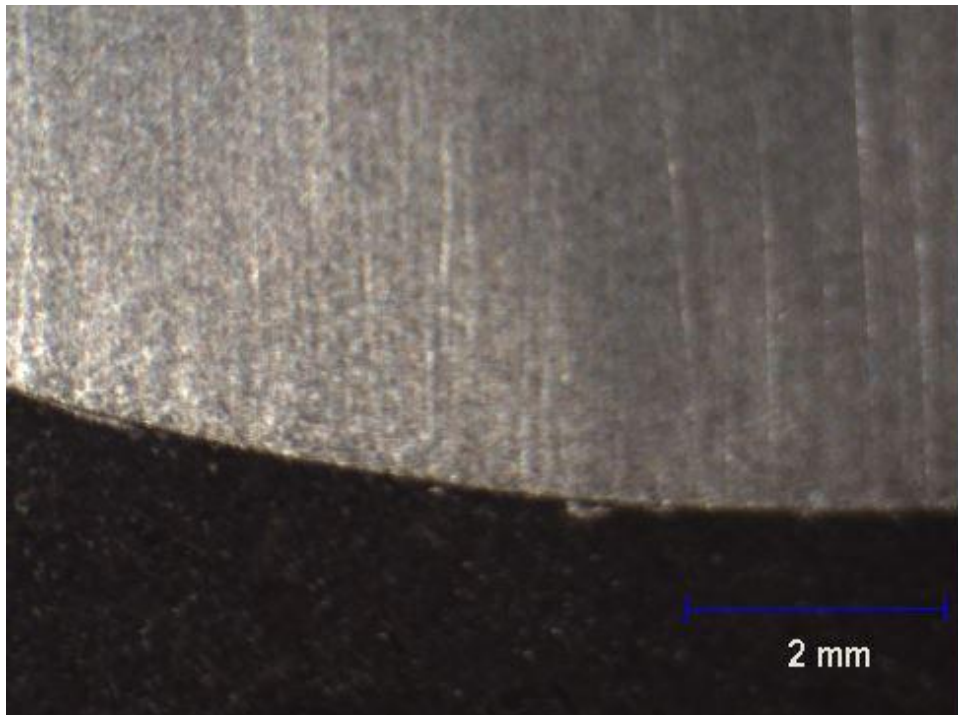
Na Imagem 3 pode-se perceber que não há a presença de camada branca, este corpo de prova foi usinado com a ferramenta que não apresentava desgaste algum. logo pode-se concluir que o desgaste da ferramenta tem influência direta na criação da camada branca.

Imagem 3: Superfície usinada sem formação de camada branca.

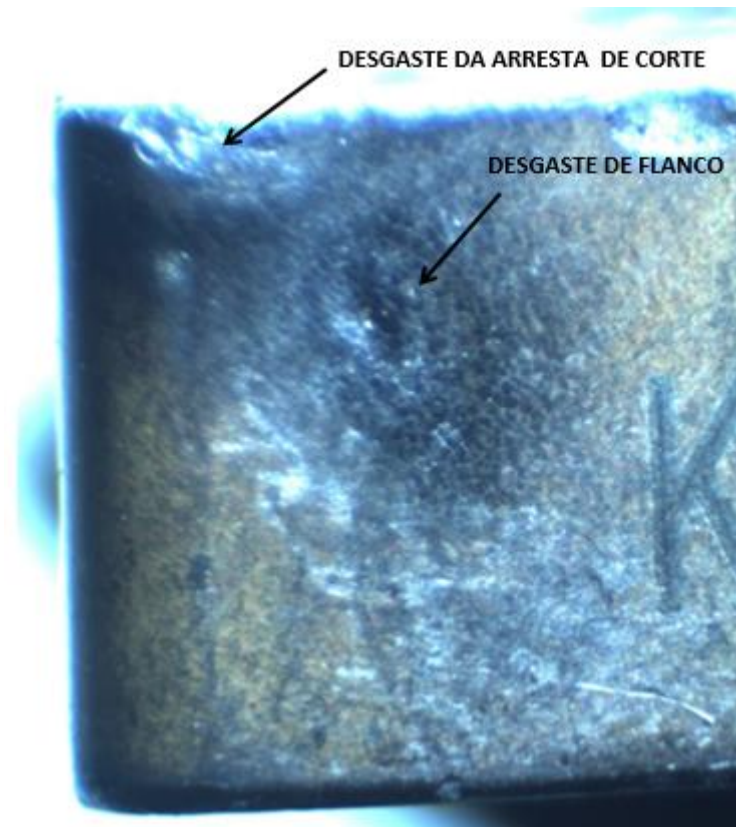
A imagem 4 é a ferramenta com desgaste, foi identificado nela o desgaste da aresta de corte e de flanco. Este inserto foi utilizado para usinar a peça que apresenta camada branca.

Imagem 4: Imagem de microscópio da ferramenta de corte com desgaste acentuado

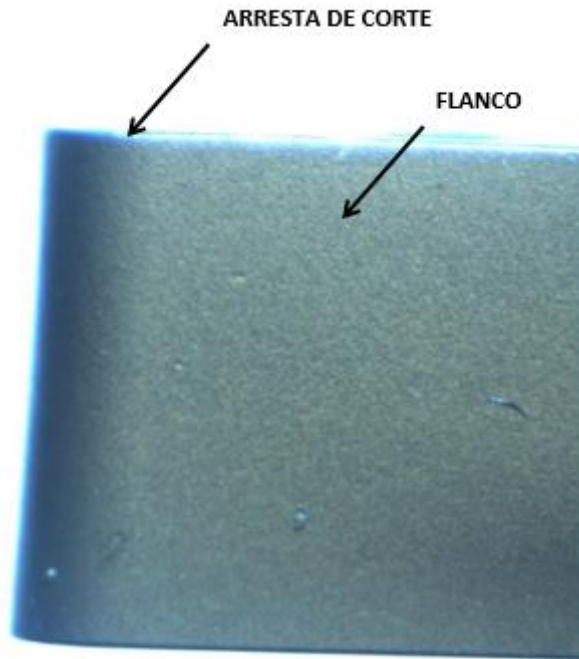
A imagem 5 é a que não havia utilizado em nenhuma usinagem, portanto não havia nenhum desgaste. Esta ferramenta foi utilizada no processo de usinagem da peça sem camada branca, Imagem 2.

Imagem 5: Imagem de microscópio da ferramenta de corte sem desgaste
