Análise da Influência do Material sobre o Desgaste da Ferramenta de Usinagem

Resumo

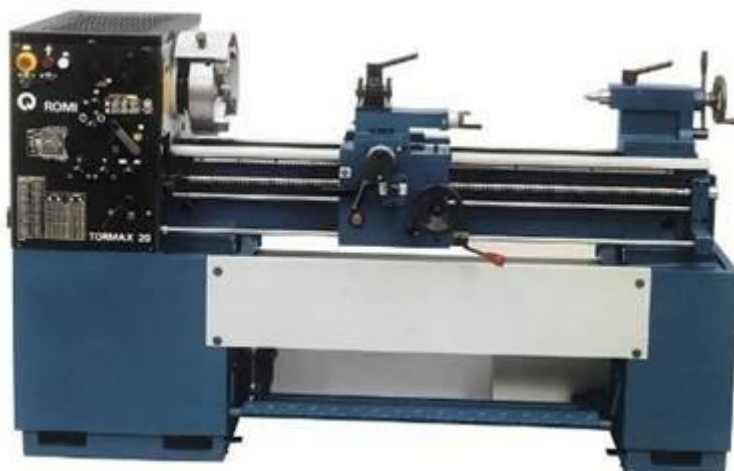
ferramenta decorrentes da alteração de características e propriedades do material usinado. O torno utilizado para desempenho da mesma é identificado como Torno horizontal marca Romi – modelo Tormax 20 com 12 faixas de velocidade que variam de 50 a 2500rpm e motor principal de 5CV (Figura 2).

Figura 2. Torno convencional horizontal Tormax 20.

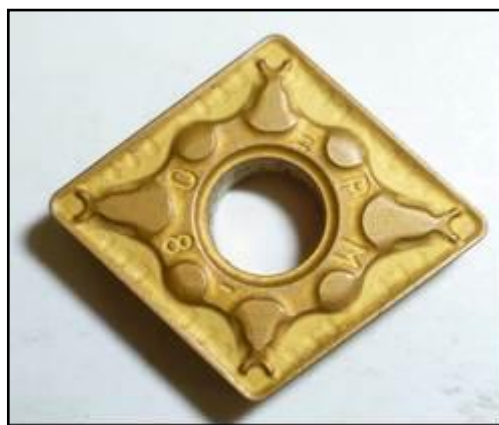
Como ferramenta de análise utilizou-se um inserto identificado como CNMG 120408 - PM4015 (Figura 3), que apresenta 8 aresta de contato em ângulo de 80°, 12,90 x 12,70 x 4,76mm como dimensões principais bem como metal duro como material de fabricação, sendo utilizado para tal atividade apenas 2 arestas, as quais representam o resultado final do presente artigo.

Figura 3. Inserto CNMG 120408 - PM4015.

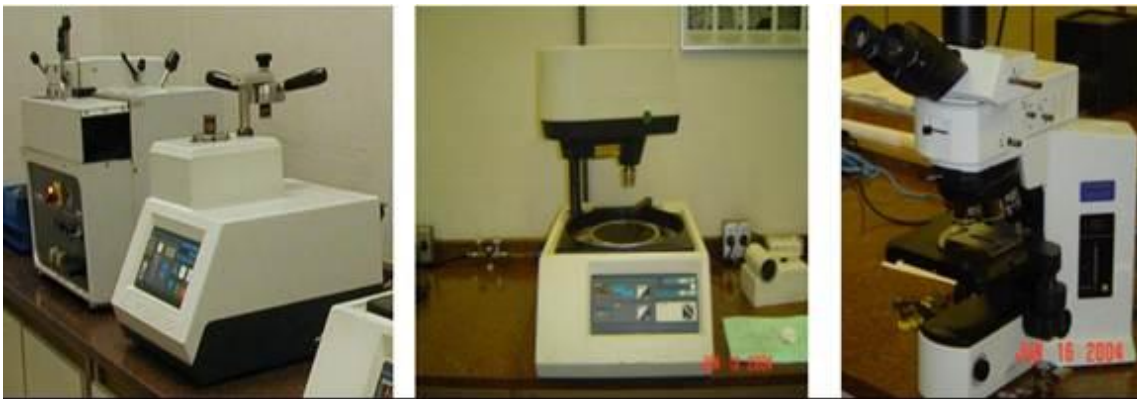
se algumas análises de diferentes pontos avaliativos, as quais tiveram como ponto de inicialização o processo de metalografia (Figura 4), que consiste no corte de uma pequena parte do material a ser analisado, seguido de um embutimento e polimento da amostra e por fim a análise microscópica que valida-se com a aplicação de Nital 2% sobre a amostra, obtendo assim a identificação dos microconstituintes do material responsáveis pela suas características de usinabilidade e respectivas durezas.

Figura 4. Fotografias da maquina de corte e de Embutimento, politriz e do Microscópio Óptico.

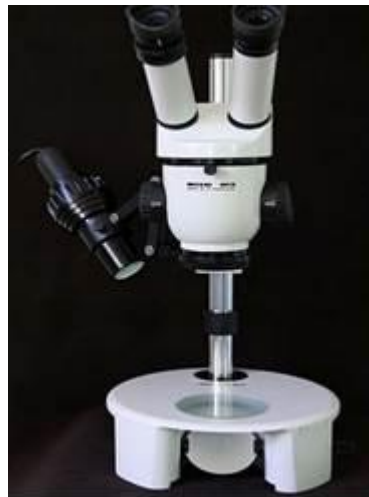
Finalizado o processo prático, partiu-se então para a análise do desgaste ocorrida na ferramenta devido à alteração de material usinado, que representa o objetivo principal do presente artigo. Para realização do comparativo utilizou-se como recurso um Microscópio Ótico, marca Wild Heerbrugg, modelo M3, bem como utilizou-se a alternativa de 16 vezes para aproximação da imagem, possibilitando assim a melhor visualização das diferentes marcas de desgaste na ferramenta.(Figura 6)

Figura 6. Microscópio ótico Wild Heerbrugg M3.

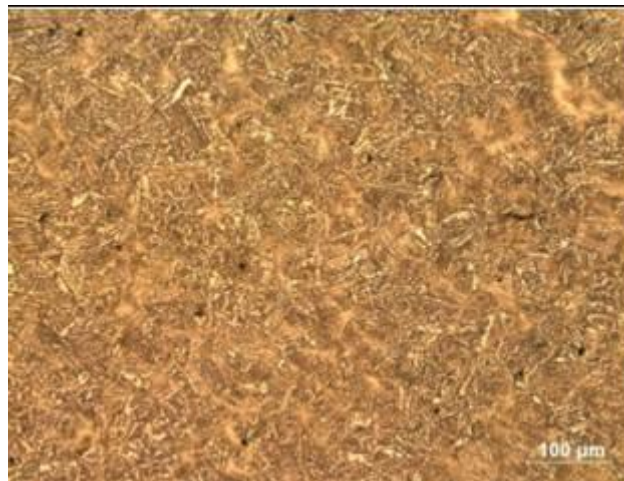
O desenvolvimento desta atividade identificou a microestrutura Perlítica ferrítica com carbonetos precipitados no aço SAE 4140 (Figura 7).

Figura 7. Imagem metalografica do aço SAE 4140.

dureza realizada, já que as informações levantadas indicam maior dureza no aço 4140, resultado que se confirma com as análises metalográficas, considerando que quanto maior a presença de perlita em um aço maior será a sua condição de dureza.

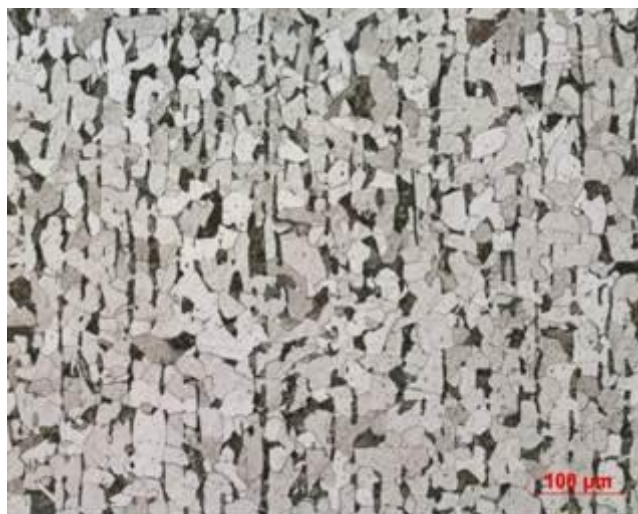
representando assim uma porcentagem de 40% de carbono, bem como identificou os constituintes de Ferrita e Perlita no aço SAE 1020 (Figura 8), que representam uma porcentagem de 20% de carbono presente no mesmo.

Figura 8. Figura 8: Imagem metalografica do aço SAE 1020.
