DIAGNÓSTICO AMBIENTAL DO LAJEADO TAMANDUÁ QUE COMPÕE A BACIA HIDROGRÁFICA UTILIZADA PARA O ABASTECIMENTO POPULACIONAL DO MUNICÍPIO DE HORIZONTALINA/RS.

**ENVIRONMENTAL DIAGNOSIS OF TAMANDUÁ STREAM COMPOSING THE
HYDROGRAPHIC BASIN USED AS WATER SUPPLY BY THE POPULATION OF
THE MUNICIPALITY OF HORIZONTINA / RS.**

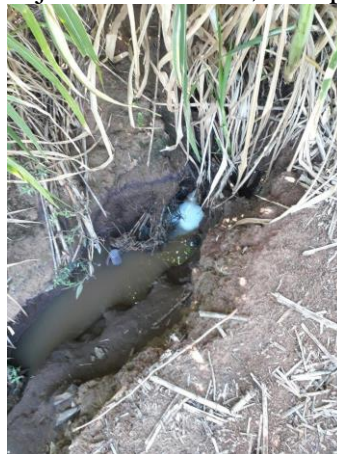
A nascente principal do Lajeado Tamanduá, situa-se nas proximidades de um posto de combustível. As figuras 01 e 02 localizada no ponto de coordenada S 54°31'28'', mostra que na nascente há presença de gordura e óleos, bem como a presença de espuma flutuante, com indícios de que a mesma provém do referido posto de combustível, localizado num ponto mais alto e próximo a esta nascente. Esta nascente não tem nenhum tipo de proteção de mata ciliar, observamos que tem plantado em pequena quantidade capim-elefante (*Pennisetum purpureum* Schum) que é uma gramínia utilizada para alimentação de gado.

Figura 01 - Primeira nascente do Lajeado Tamanduá, com presença de gordura e óleo.

Assim sendo, podemos considerar a recuperação deste lajeado através da necessidade urgente da retirada dos pontos contaminantes de sua água e também da preservação de suas margens com a manutenção e plantio de árvores para garantir a presença de mata ciliar em suas margens.

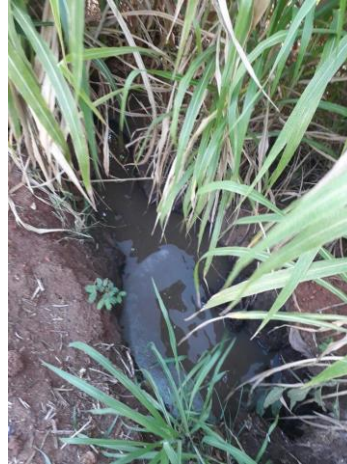
Figura 02 - Nascente do Lajeado Tamanduá, com presença de espuma.

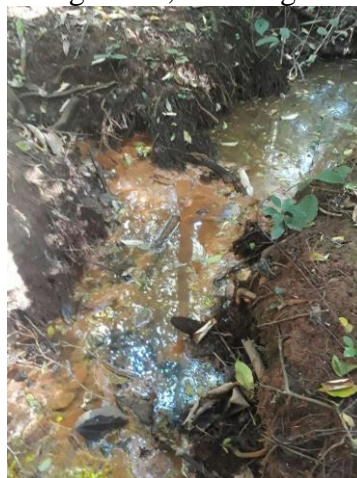
Outro ponto analisado, que situa-se no ponto de coordenadas S27°64'75'', ilustrado na figura 03, é a presença de compostos orgânicos, principalmente óleos e gorduras denominados triacilgliceróis, que são concomitantemente hidrofóbicos, ou seja, não interagem com a água e também a presença de esgotos domésticos. A poluição hídrica é o complemento de substâncias ou de formas de energia que, direta ou indiretamente, modificam a natureza do corpo d'água, neste sentido o maior problema da poluição proveniente de esgotos domésticos é o consumo de oxigênio dissolvido. A alteração da qualidade da água em corpos d'água, oriundo de despejo de esgoto doméstico pode trazer uma série de problemas à população, tais como a proliferação de doenças de transmissão hídrica, proliferação de insetos, ocorrência de odores, dentre outros, ressalta (SPERLING, 2005; BRAGA et al., 2005).

Figura 03 – Presença de compostos orgânicos, óleos e gorduras.
