## **DIAGNÓSTICO AMBIENTAL E IMPACTOS SOBRE A VEGETAÇÃO CILIAR DA MICROBACIA DO MUNICÍPIO DE HORIZONTINA/RS.**

REICHERT, Marliza Beatris <sup>1\*</sup>; TODESCHINI, Raul<sup>1</sup>; PAGANI, Jalan Biondo<sup>1</sup>;  
PUHL, Bruna Arnold <sup>2</sup>

<sup>1</sup> FAHOR, Curso de Engenharia Ambiental, Faculdade Horizontina, Campus Arnaldo Schneider, Avenida dos Ipês, 565, Horizontina, RS, Brasil.

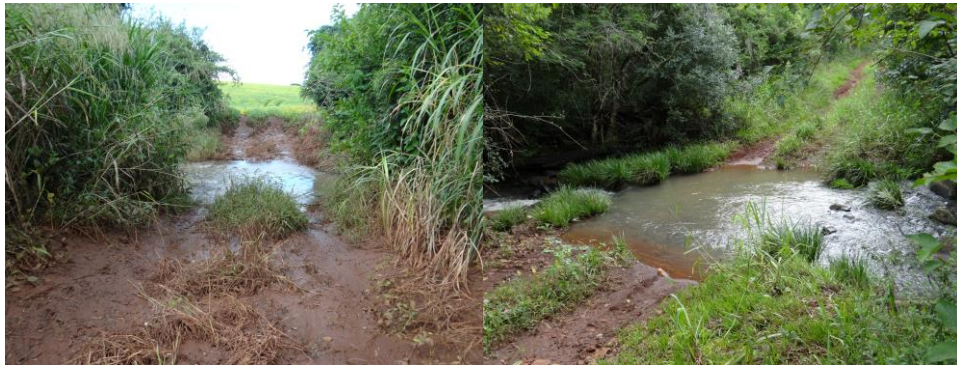
Figura 6 : Acesso de estrada que cruza o Lajeado Pratos.

Foram identificados vários impactos que agravam as condições dos Lajeados, entre eles está o assoreamento, conforme Figura 6, onde podemos observar estradas que atravessam o leito do rio, prejudicando o fluxo de água.

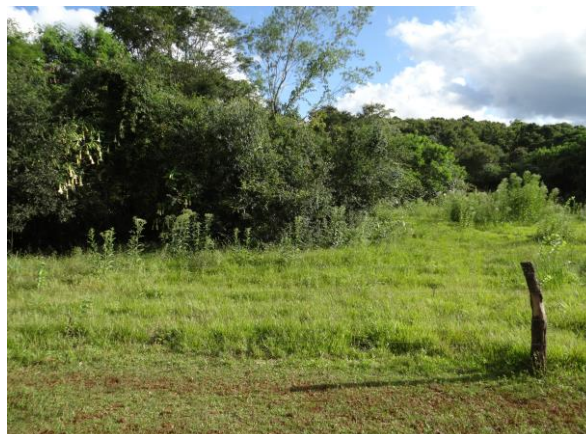
Figura 7: Desmatamento e uso das APPs para a Pecuária.

Identificou-se também o desmatamento e/ou corte de árvores nas APPs o mau uso do solo agrícola, a ocupação para pecuária, conforme observamos na Figura 7.

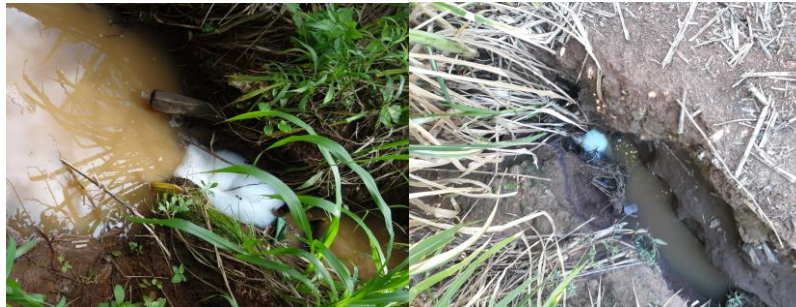
Figura 8: Presença de espuma e óleo na nascente do Lajeado Tamanduá.

Instalação de edificações em APPs, drenagem de banhados e áreas úmidas, aterramento e/ou drenagem de nascentes, nascentes expostas, sem vegetação na área de APP, descarga de resíduos líquidos (efluentes) domésticos e industriais, sem tratamento.

Verificou-se o comprometimento da qualidade da água em decorrência do lançamento de efluentes, principalmente no Lajeado Guilherme, a qual foi possível a verificação da presença da mesma, também apresentando odor característico, ainda foram observados vários descartes de lixo sólido nas margens e leito dos canais.
