ANÁLISE DO DESGASTE DA FERRAMENTA DE CORTE NA USINAGEM DOS AÇOS SAE 1020 E SAE 1045

CUTTING TOOL WEAR ANALYSIS ON SAE 1020 AND SAE 1045 STEELS MACHINING

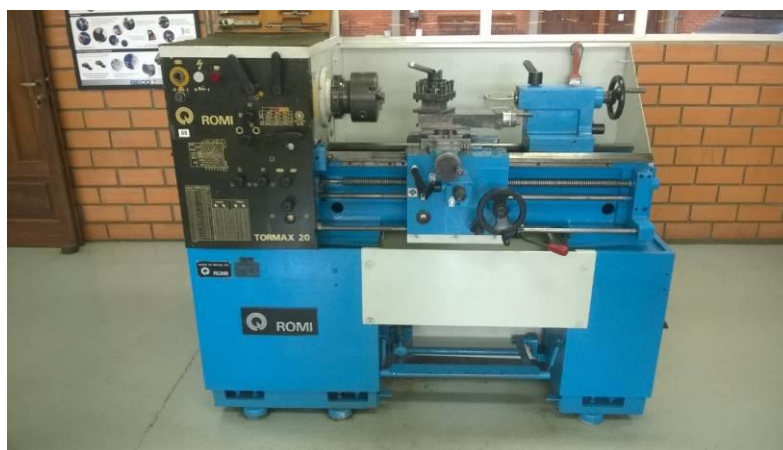
Figura 1: Torno horizontal Tormax 20.

Para usinar os materiais, optou-se pelo processo de torneamento convencional para avaliar o desgaste da ferramenta de corte. Para tanto, foi utilizado o torno horizontal Romi (modelo Tormax 20), equipado com um motor de 5CV, e que apresenta 12 faixas de velocidade que permitem variar a rotação de 50 a 2500 rpm. A Figura 1 apresenta o torno utilizado para a usinagem dos aços.

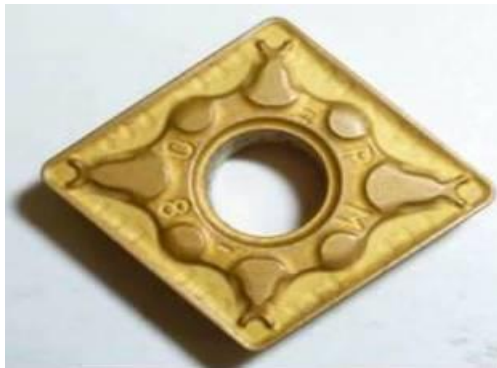
Figura 2: Inserto CNMG 120408 - PM4015

A ferramenta de metal duro utilizada foi o inserto CNMG 120408 – PM4015, com 8 arestas de contato em ângulo de 80° e dimensões 12,90 x 12,70 x 4,76 mm. Para este estudo, optou-se em utilizar duas arestas de corte.
