ANÁLISE DE CAUSA RAIZ DE UMA FALHA DE UM CILINDRO HIDRÁULICO DE UMA RETROESCAVADEIRA

ANALYSIS OF THE ROOT CAUSE OF A FAILURE IN A HYDRAULIC CYLINDER OF A RETRO BULLDOZER

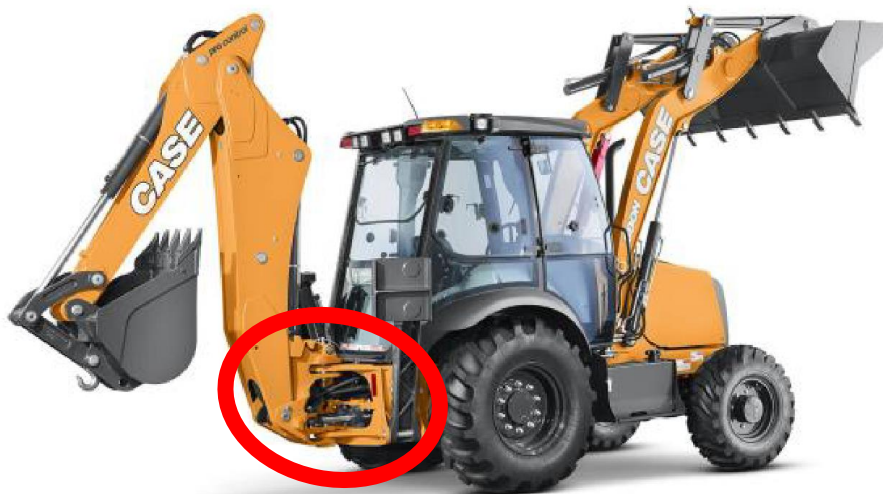
Figura 1: Posição da peça em uma Retroescavadeira.

Para a realização do trabalho, o grupo recebeu a peça com a falha de uma mecânica de máquinas agrícolas situada no município de Horizontina, RS. O componente que apresentou a falha, foi a haste de um pistão hidráulico, que era usado em uma máquina retroescavadeira. A Figura 1 apresenta a localização da peça usada.

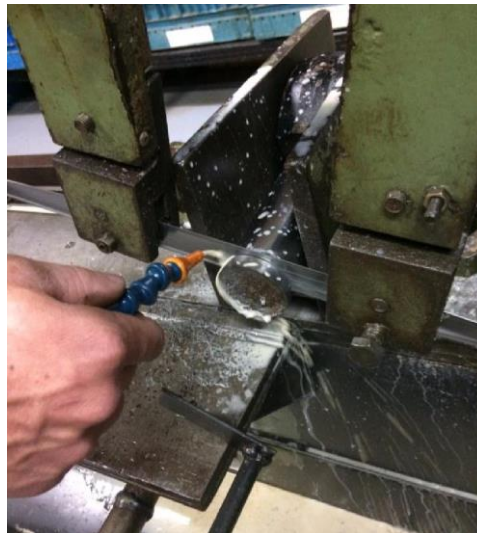
Figura 3: Processo de corte do corpo de prova.

O primeiro passo para poder realizar a análise de metalografia, foi cortar a peça em um tamanho que permitisse o uso do microscópio. A Figura 3 mostra o processo de corte realizado no laboratório de usinagem da Faculdade.
